青岛市“5·14”铺集 110 千伏输电工程 较大电力铁塔坍塌事故调查报告

2017 年 5 月 14 日 11 时 55 分许，青岛新宏百隆电力有限公司在胶州市里岔镇境内铺集 110 千伏输电工程施工过程中，发生电力铁塔倒塌事故，造成 4 人死亡，直接经济损失约 413 万元。

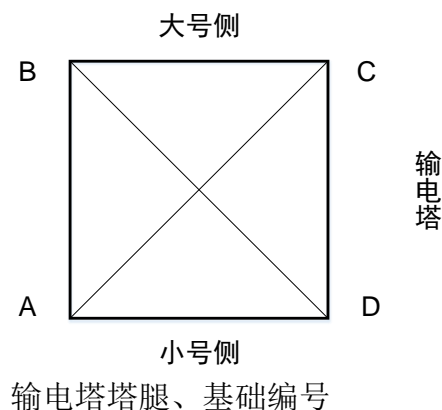
9#塔整体向内角平分线方向倾倒，9#塔左侧 A 塔腿、B 塔腿主材和大斜材全部断开，断裂位置基本同加筋板上沿平齐。右侧 C 塔腿、D 塔腿地脚螺母全部（共 16 个）脱出，螺母和垫板散落，现场收集到 14 个螺母。C、D 塔腿保持完整，塔脚底板及加筋板未发生明显变形。输电塔塔腿、输电塔下部基础编号见下图。

经现场勘查，A、B 两腿上的地脚螺母都有明显的松动情况，C、D 两腿散落的地脚螺母内螺纹个别区域可见丝扣划痕。4 个基础上的 16 只地脚螺栓的螺纹未见肉眼可见变形及明显划痕等损伤情况。

对现场收集到 C、D 腿脱落的 14 个螺母进行编号，使用游标卡尺测量，根据输电塔地脚螺栓设计图纸（地脚螺栓加工图 T0401-03）和 GB/T196-2003《普通螺纹基本尺寸》中规定计算方法计算所得螺母小径值，脱落的螺母规格为 M56。在现场还对 A、B 腿共计 16 个地脚螺母的对边值进行了测量，均为 M56 螺母。

施工人员在组立铁塔时错误地使用了与地脚螺栓不匹配的螺母，导致铁塔与地脚螺栓紧固力不足，在紧线过程中，铁塔受朝向内角的水平力作用产生上拔时，铁塔基础无法提供足够的约束，造成铁塔倾覆，是导致事故发生的直接原因。

M56 的地脚螺母(根据《普通螺纹直径与螺距系列》GB/T193-2003 规定的内螺纹小径计算方法, M52 螺母的小径值为 46.59mm, M56 螺母的小径值为 50.05mm)与规格为 M52 地脚螺栓连接, 紧固力达不到设计要求, 铁塔基础无法提供足够的约束。

4. 针对事故调查中发现的螺母错用、混装（现场间发现有M56与M60螺母混装）、材质与设计不符（设计材质为35#钢，而

实际使用的地脚螺母材质为 Q235B) 等问题, 建议采取相应措施对整条线路的螺母进行全面排查。

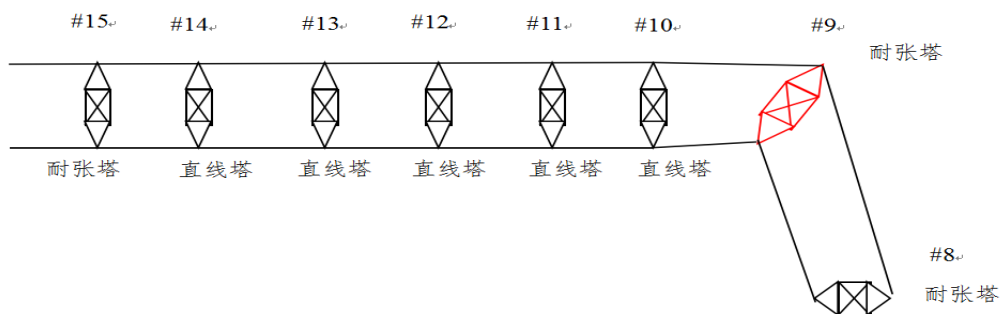
线路示意图

2017年5月11日，王强队伍的施工人员把8号、9号铁塔组装完毕并上好螺母；5月14日，王强带着24名工人计划进行8#-15#光缆架设和9#-15#耐张段架线作业，线路示意图如下。

5月14日（天气情况：多云，北风3级，气温15℃-25℃）7时30分，项目部组织召开停电开工会，8时完成跨越封网并开始放线。8时37分开始对9#~15#区段导、地线进行紧线和挂线，11时53分开始进行8#--15#区段光缆（左侧地线）架线，在8#塔进行光缆紧线，15#塔为锚线塔；在9#塔左侧地线支架悬挂放线滑车对光缆进行紧线施工，其他作业未进行。11时55分左右，准备划印（标记）安装耐张金具时，9#塔整体向转角内侧坍塌，造成正在铁塔上进行紧线施工的高正宝等4人随塔坠落，当场死亡。
